2009 空気・イオン密度測定-1

測定状況：カラオケボックス〈無処理〉  
 調査現場：タカコーポレーション カラオケボックス  
 測定住所：広島市安佐北区可部南1丁目9-31  
 測定日：2009年9月1日(火)10:29  
 測定機種：FISA FIC2000

2009 空気・イオン密度測定-2

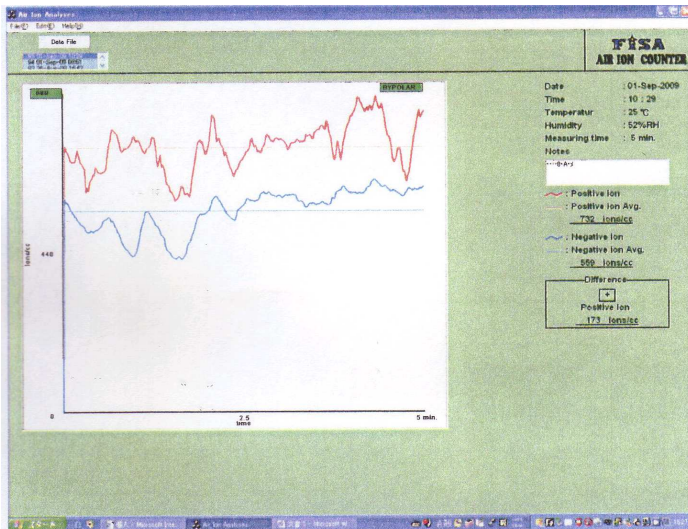
## 発泡炭素 使用前 ... グラフ赤線(プラスイオン)が青線(マイナスイオン)を上回っています。

5分間測定値	
陽イオン平均値	732個/cc
陰イオン平均値	559個/cc
イオン密度差	+173個/cc
気温	25°C
湿度	52%
気圧	—HPS

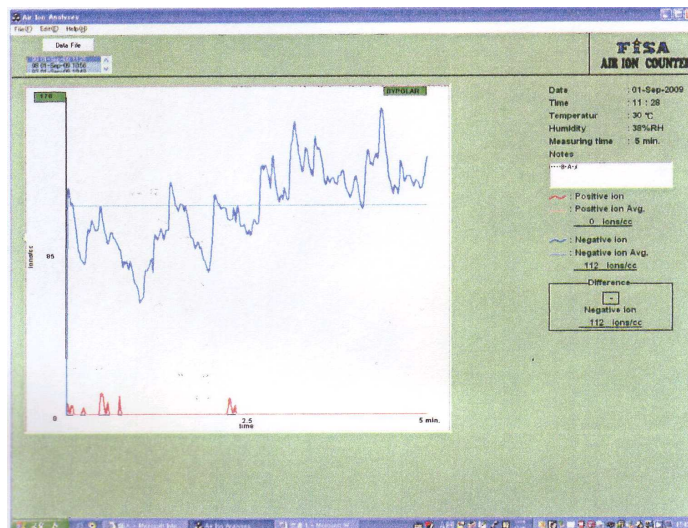
## 発泡炭素 使用後 ... グラフ赤線(プラスイオン)が無くなり、青線(マイナスイオン)だけ。

測定状況：カラオケボックス〈壁・発泡炭素貼〉  
 調査現場：タカコーポレーション カラオケボックス  
 測定住所：広島市安佐北区可部南1丁目9-31  
 測定日：2009年9月1日(火)11:29  
 測定機種：FISA FIC2000

5分間測定値	
陽イオン平均値	0個/cc
陰イオン平均値	112個/cc
イオン密度差	-112個/cc
気温	30°C
湿度	38%
気圧	—HPS
